De 'Beyers Kameren'

De Fundatie van Adriaen Beyer en Aleydt Jansdr.,
de Kameren en de Bestuurders

Uitgave Stichting 'Beyers Kameren'
Utrecht 2000

De restauratie van 1999-2000

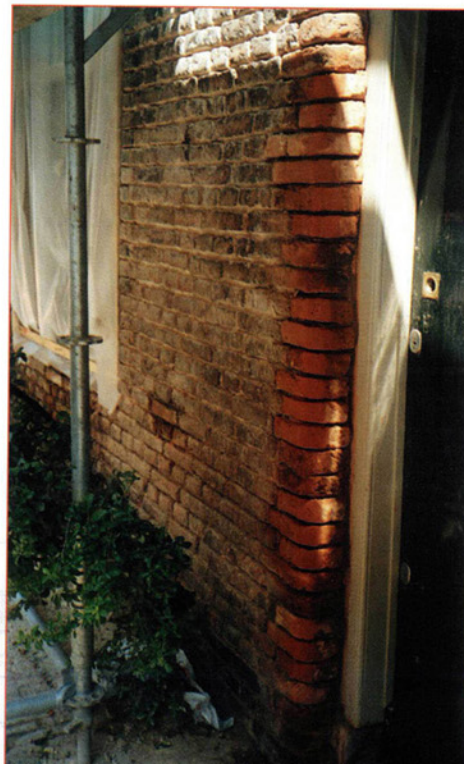
Nieuwe bakstenen.

gevelwerk. Op de vorige pagina zien we dat de kapotte bakstenen verwijderd zijn en vervangen door nieuwe bakstenen met een andere kleur. Stenen die los zitten, zijn opnieuw gebruikt zoals duidelijk hiernaast is te zien. Door het reinigen van de gevel met een hogedrukspuit is het kleurverschil tussen de oude en nieuwe bakstenen van een grote afstand niet of nauwelijks te zien. Na het schoonmaken bleef de onderkant van de voorgevel donkerder van kleur dan de bovenkant. Alleen de slechte gedeelten van het voegwerk zijn verwijderd en gerepareerd met de oorspronkelijke gesneden lintvoeg van een zachte specie. In het geval van de Beyers Kameren waren er veel van dat soort slechte gedeelten.

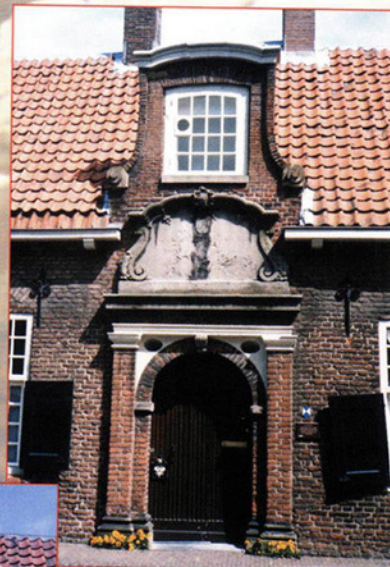
Oude situatie gevelsteen

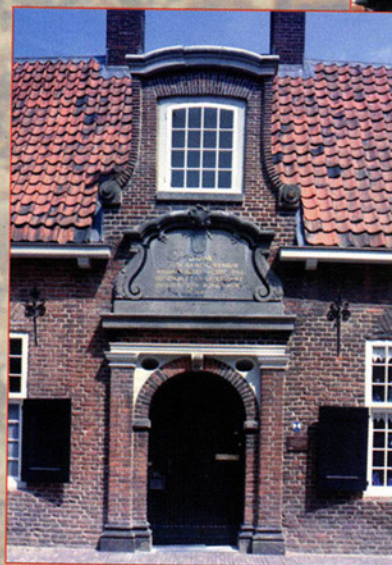
De gevelsteen is weer voorzien van een gulden inscriptie waardoor we de oorspronkelijke tekst weer kunnen lezen:

Nieuwe situatie gevelsteen (Gem. Fotodienst Utrecht, 2000).

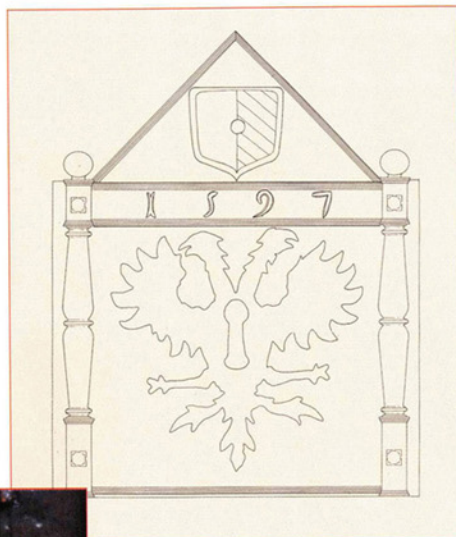
Onder deze gevelsteen bevindt zich een slot in de poortdeur dat het wapen van Utrecht draagt. Na het schoonmaken van het slot is echter een ander wapen te voorschijn gekomen. Dit wapen behoort waarschijnlijk aan Adriaen Beyer; het slot is dus later overgeschilderd met het wapen van Utrecht.

Het vertoont overeenkomst met het wapen van het bekende geslacht de Beyer. Er bestaat echter ook een wapen van het Utrechtse geslacht, namelijk in goud een zwarte adelaar. Wellicht verwijst de dubbele adelaar op het slot daarnaar.

Het slot van de Beyers Kamers met het wapen van Adriaen Beyer en de dubbele adelaar, Tek. archief A. Verlaan, 2000.

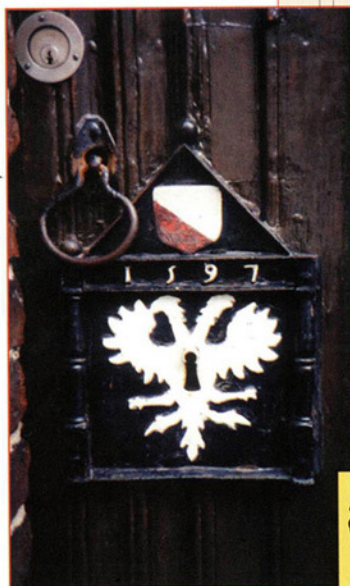
Het slot voor het schoonmaken

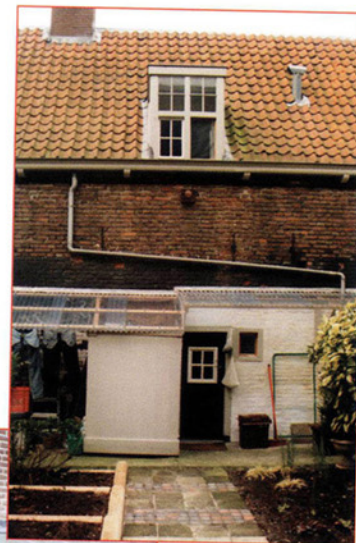
De achtergevel heeft op vele plekken op de begane grond en van de woningen 108 tot en met 118 ook onder de bakgoot pleisterwerk dat niet in 1948 is verwijderd. Het pleisterwerk op de begane grond is wit gesaust en op sommige plekken van de begane grond is de gevel ook vertind. Het verwijderen

Oude situatie achtergevel

van deze materialen zou te rigoreus zijn geweest en had de bakstenen te veel beschadigd. Daarom is ervoor gekozen om het pleisterwerk hier en daar te herstellen en om de begane grond van het hofje aan de achterzijde wit te sausen. Het aanzicht van de achterkant is daardoor weliswaar niet oorspronkelijk maar vormt nu wel een geheel. Ook de onderling verschillende luifels worden vervangen door een doorlopende en homogene luifel van glas en de herstelde schuurtjes zijn alle weer voorzien van dakpannen zoals dat oorspronkelijk ook het geval was.

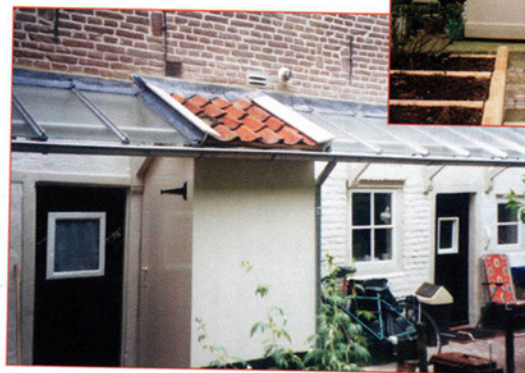
Achtergevel na restauratie

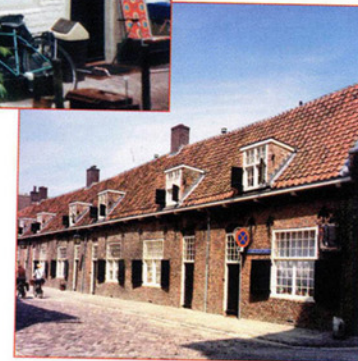
Voorgevel na restauratie (Gem. Fotodienst Utrecht 2000).

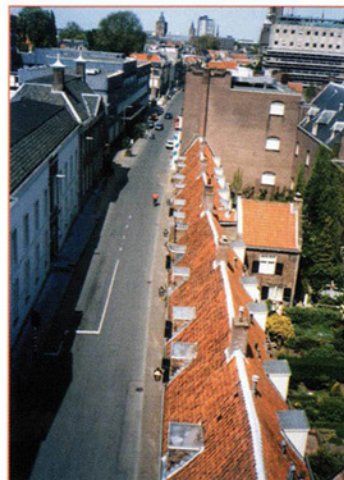
Wanneer we het zadeldak van bovenaf bekijken zien we dat het niet recht loopt. Dit komt doordat elk huisje een eigen nok heeft die aan de uiteinden wordt opgevangen door een muur en in het midden door een eiken dakspant. Om de twee huisjes staat een schoorsteen waarvan de twee huisjes aan weerszijden ervan gebruik maken.

Bovenaanzicht zadeldak in de Lange Nieuwstraat.

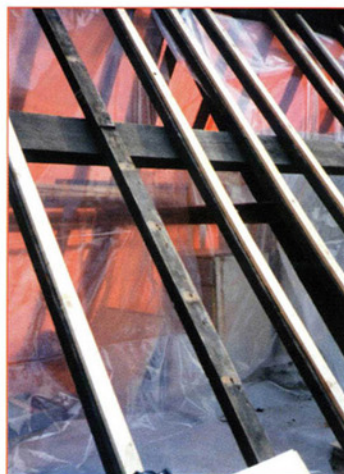
Het weer opvullen van de ragels zodat het dak beneden eindigt bij de goot

dak bestond uit ongeveer 7 fasen: het weer opvullen van de raggels zodat het dak beneden eindigt bij de goot; het bevestigen van het dakbeschoot; het aanbrengen van isolatiemateriaal; het vastnagelen van de panlatten; het aanbrengen van de Oud-Hollandse dakpannen; het opnieuw met lood bedekken van de nok en tenslotte het beter bevestigen

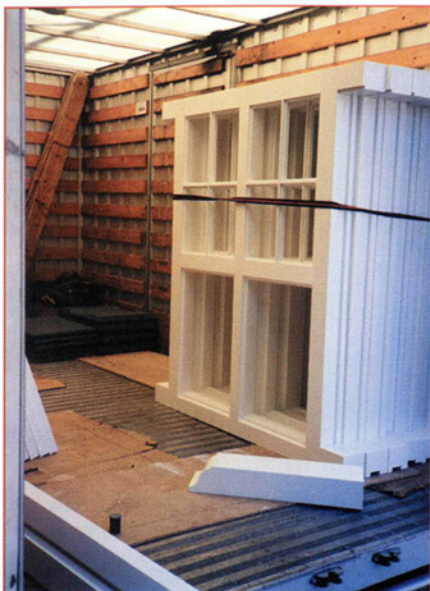
Tijdens het opbouwen van het dak werden ook de eikenhouten kozijnen van de dakkapellen aan de voorgevel vervangen terwijl aan de achterzijde de (oorspronkelijke) kozijnen van grenen-hout ofwel gerepareerd of vervangen werden. Dit was noodzakelijk gezien de staat van de kozijnen van zowel de oude als meer recente dakkapellen.

Nieuwe kozijnen voor dakkapellen aan voorgevel.

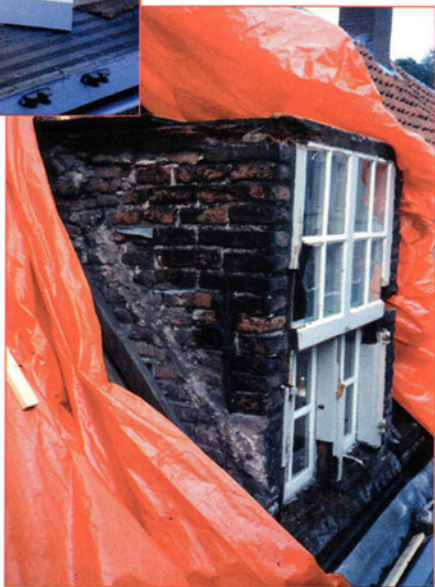
Situatie oude kozijn van dakkapel aan voorgevel

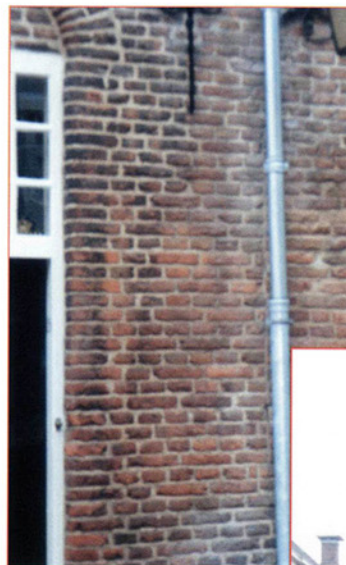
De architect A. Verlaan constateerde dat er in de voorgevel tussen huisnummer 126 en 128 vroeger een raam heeft gezeten. Het metselverband laat duidelijk sporen zien van een 17de eeuws kozijn omdat er sprake is van een

raam met een oor dat gelijk liep aan de gevel. Het raam lag tevens hoger dan de nog bestaande ramen. Zoals reeds gezegd zijn de ramen aan de voorzijde rond 1700 groter gemaakt en aangepast aan de voor die tijd gewenste vormgeving. Het is waarschijnlijk ook in die tijd geweest dat de kozijnen meer naar achteren zijn gehaald; het kozijn ligt dan een aantal cm. achter het voorste vlak van de voorgevel. Door het kleinere formaat van

het verwijderde kozijn, de maat van de bakstenen (ca. 24,5/12/5,5 cm) en omdat het gelijk liep aan de voorgevel kunnen we concluderen dat hier rond 1600 een kozijn moet hebben gezeten. Waarschijnlijk betreft het hier een fout bij de bouw die is gemaakt tussen 1597-1599. De afwijkende situering van het verwijderde kozijn ten opzichte van de nog bestaande vensters en het feit dat het is dichtgemetseld met dezelfde bakstenen die zijn gebruikt voor de bouw van de kameren

Bouwspoor van een verwijderd kozijn naast de regenpijp.

rond 1600 rechtvaardigen de conclusie dat het kozijn verkeerd is geplaatst tijdens de bouw van 1597-1599. Helaas hebben de documenten van de Fundatie van Adriaen Beyer hierover tot nu toe nog geen uitsluitsel kunnen geven. Ook over de 'streep' op de zijgevel in de Agnietenstraat, het verstoorde metselverband, hebben de documenten van de fundatie van Adriaen Beyer, alsook de stadsplattegronden van

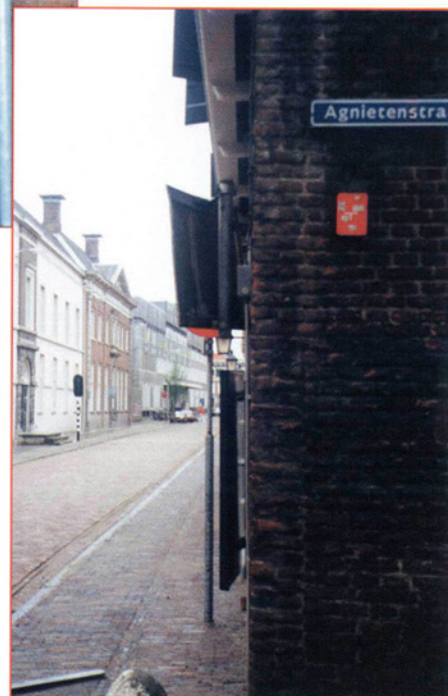
Utrecht, geen afdoende informatie kunnen geven om de theorie dat er een poortje heeft gezeten te kunnen boekstaven

Afwijking in het metselverband aan de zijgevel in de Agnietenstraat
