De 'Beyers Kameren'

De Fundatie van Adriaen Beyer en Aleydt Jansdr.,
de Kameren en de Bestuurders

Uitgave Stichting 'Beyers Kameren'
Utrecht 2000

De restauratie van 1999-2000

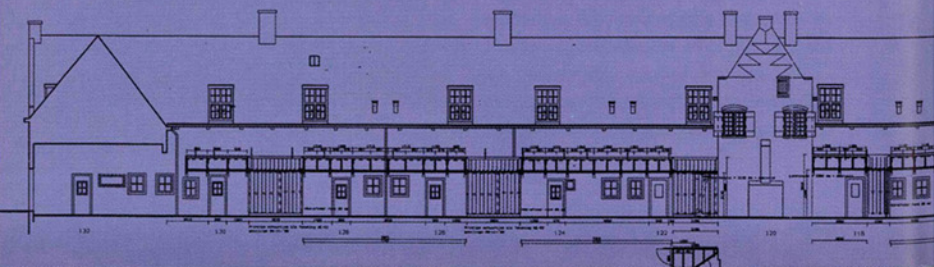
Nieuwe bakstenen.

gevelwerk. Op de vorige pagina zien we dat de kapotte bakstenen verwijderd zijn en vervangen door nieuwe bakstenen met een andere kleur. Stenen die los zitten, zijn opnieuw gebruikt zoals duidelijk hiernaast is te zien. Door het reinigen van de gevel met een hogedrukspuit is het kleurverschil tussen de oude en nieuwe bakstenen van een grote afstand niet of nauwelijks te zien. Na het schoonmaken bleef de onderkant van de voorgevel donkerder van kleur dan de bovenkant. Alleen de slechte gedeelten van het voegwerk zijn verwijderd en gerepareerd met de oorspronkelijke gesneden lintvoeg van een zachte specie. In het geval van de Beyers Kameren waren er veel van dat soort slechte gedeelten.
